Transports  
Metropolitans  
de Barcelona

## DIRECCIÓ DE MATERIAL MÒBIL DE METRO

### NOTA DE SERVEI Nº MM/01/18

### PLA DE MITIGACIÓ DE PRESENCIA D'AMIANT ALS TRENS DE METRO

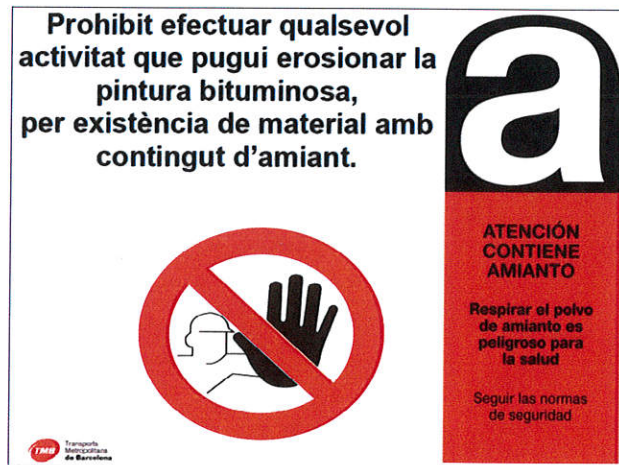
Tot tren on es trobi presència d'amiant a la pintura bituminosa serà senyalitzat amb el cartell següent:
