INFORME RESUM DELS RESULTATS OBTINGUTS DELS MOSTREJOS REALITZATS PER FMB PER LA DETERMINACIÓ DE FIBRES D'AMIANTE EN MOSTRES SÒLIDES, A LA XARXA DE METRO DE BARCELONA	
		Pàgina: 1 de 9
		Revisió: 01

RESUM RESULTATS FMB

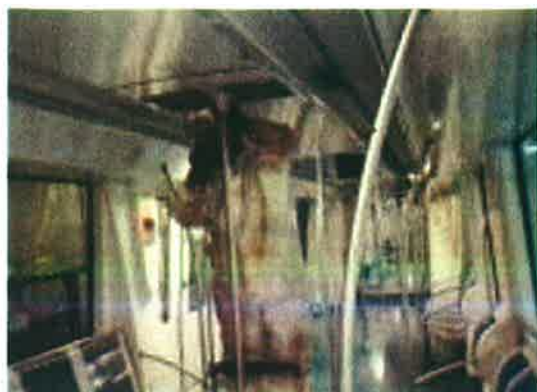
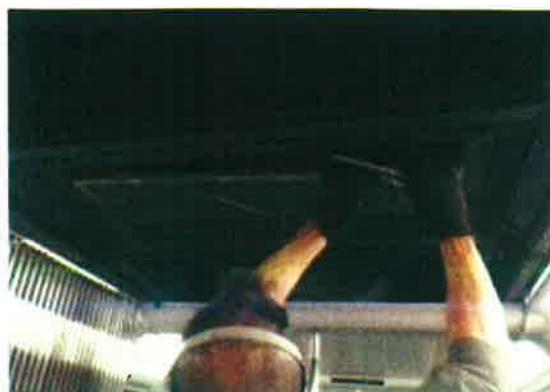
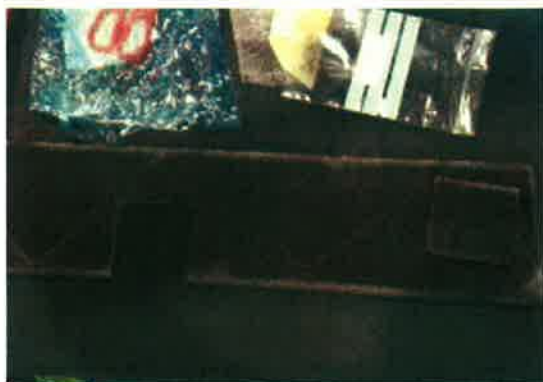
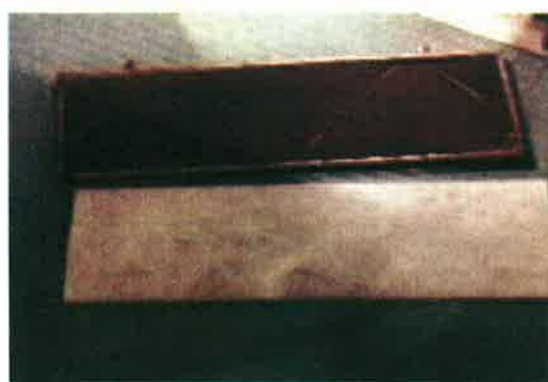
A continuació es presenta unes imatges dels mostrejos.

Data mostreig	Taller	Línia	Especificació Filtre	Recompte de fibres
24/04/2019	Sta Eulàlia	L1	Muestra filtro AACC coche 4095	NO DETECTADA
25/04/2019	Sta Eulàlia	L1	Muestra filtro AACC coche 4092	NO DETECTADA
02/05/2019	Sta Eulàlia	L1	Muestra filtro AACC coche 6008	NO DETECTADA
03/05/2019	Sta Eulàlia	L1	Muestra filtro AACC coche 6016	NO DETECTADA
06/05/2019	Sta Eulàlia	L1	Muestra filtro AACC coche 6012	NO DETECTADA
10/05/2019	Roquetes	L11	Muestra filtro AACC coche 502	NO DETECTADA
24/05/2019	Roquetes	L11	Muestra filtro AACC coche 506	NO DETECTADA
05/06/2019	Roquetes	L11	Muestra filtro AACC coche 506	NO DETECTADA
24/04/2019	Triangle	L2	Muestra filtro AACC coche 9050	NO DETECTADA
25/04/2019	Triangle	L2	Muestra filtro AACC coche 9005	NO DETECTADA
25/04/2019	Triangle	L2	Muestra filtro AACC coche 9053	NO DETECTADA
02/05/2019	Triangle	L2	Muestra filtro AACC coche 9001	NO DETECTADA
02/05/2019	Triangle	L2	Muestra filtro AACC coche 9005	NO DETECTADA

24/04/2019	Sant Genís	L3	Muestra filtro AACC coche 2021	NO DETECTADA
24/04/2019	Sant Genís	L3	Muestra filtro AACC coche 2019	NO DETECTADA
25/04/2019	Sant Genís	L3	Muestra filtro AACC coche 3001	NO DETECTADA
25/04/2019	Sant Genís	L3	Muestra filtro AACC coche 3032	NO DETECTADA
02/05/2019	Sant Genís	L3	Muestra filtro AACC coche 3031	NO DETECTADA
24/04/2019	Roquetes	L4	Muestra filtro AACC coche 9114	NO DETECTADA
24/04/2019	Roquetes	L4	Muestra filtro AACC coche 2414	NO DETECTADA
24/04/2019	Roquetes	L4	Muestra filtro AACC coche 9599	NO DETECTADA
24/04/2019	Roquetes	L4	Muestra filtro AACC coche 9120	NO DETECTADA
24/04/2019	Roquetes	L4	Muestra filtro AACC coche 2104	NO DETECTADA
24/04/2019	Vilapicina	L5	Muestra filtro AACC coche 5071	NO DETECTADA
24/04/2019	Vilapicina	L5	Muestra filtro AACC coche 5535	NO DETECTADA
25/04/2019	Vilapicina	L5	Muestra filtro AACC coche 5144	NO DETECTADA
25/04/2019	Vilapicina	L5	Muestra filtro AACC coche 5076	NO DETECTADA

02/05/2019	Vilapicina	L5	Muestra filtro AACC coche 5088	NO DETECTADA

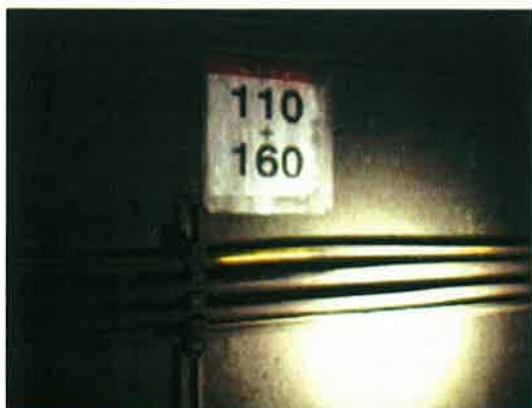
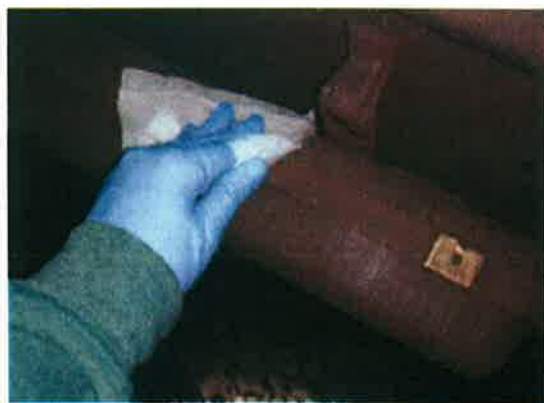
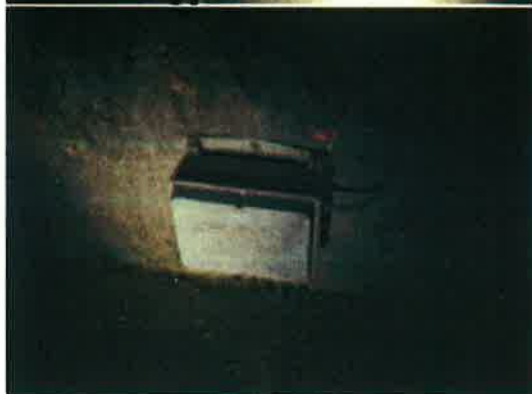
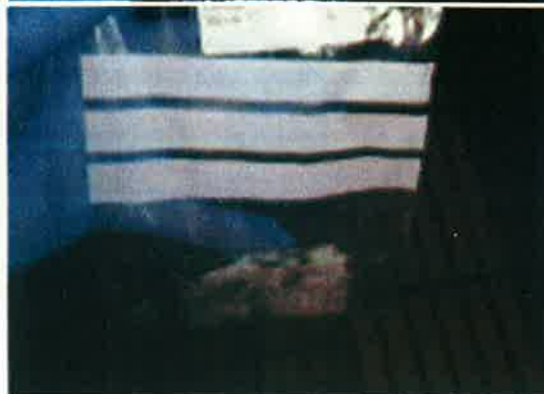
A continuació es presenta unes imatges dels mostrejos.

Data Mostreig	Línia	Zona de Mostreig	Localització mostra	Recompte de fibres
29/05/2019	L1	Via de Rambla Just Oliveres a Av. Carrilet / PK 102+980	Muestra de polvo sobre el recubrimiento de una caja de protección	NO DETECTADA
09/05/2019	L1	Via de Plaça de Sants a Hostafrancs / PK 107+020	Muestra de polvo sobre el recubrimiento de un cable de energía	NO DETECTADA
15/05/2019	L1	Via de Espanya a Rocafort / PK 107+980	Muestra de polvo sobre el recubrimiento de un cable de energía	NO DETECTADA
15/05/2019	L1	Via de Urgell a Universitat / PK 109+140	Muestra de polvo sobre un soporte de sujeción	NO DETECTADA
15/05/2019	L1	Via de Catalunya a Urquinaona / PK 110+160	Muestra de polvo sobre el recubrimiento de un cable de energía	NO DETECTADA
16/05/2019	L1	Via de Gloriés a Clot / PK 112+340	Muestra de polvo	NO DETECTADA
17/05/2019	L1	Via de Navas a Sagrera / PK 114+160	Muestra de polvo sobre un soporte de sujeción	NO DETECTADA

17/05/2019	L1	Via de Fabra i Puig a Sant Andreu / PK 115+740	Muestra de polvo sobre el recubrimiento de una luminaria fluorescente	NO DETECTADA
17/05/2019	L1	Via de Torres i Bages a Trinitat Vella / PK 117+640	Muestra de polvo sobre un soporte de sujeción	NO DETECTADA
17/05/2019	L11	Via de Trinitat Nova a Casa de l'Aigua / PK 100+160	Muestra de polvo sobre el recubrimiento de una caja	NO DETECTADA
17/05/2019	L11	Via de Ciutat Meridiana a Can Cuiàs / PK 102+180	Muestra de polvo sobre la superficie de cableado	NO DETECTADA
15/05/2019	L2	Via de Paral·lel a Sant Antoni / PK 0+030	Muestra de polvo sobre el recubrimiento de un cable de energía	NO DETECTADA
15/05/2019	L2	Via de Passeig de Gràcia a Tetuan / PK 102+280	Muestra de polvo sobre el recubrimiento de una luminaria fluorescente	NO DETECTADA
17/05/2019	L2	Via de Sagrada Família a Encants / PK 104+540	Muestra de polvo sobre el recubrimiento de un cable de energía	NO DETECTADA

16/05/2019	L2	Via de Bac de roda a Sant Martí / PK 107+140	Muestra de polvo sobre el recubrimiento de una caja de protección	NO DETECTADA
16/05/2019	L2	Via de Verneda a Artigues i Sant Adrià / PK 109+200	Muestra de polvo sobre el soporte de sujeción de las luminarias	NO DETECTADA
16/05/2019	L2	Via de Sant Roc a Gorg / PK 111+100	Muestra de polvo sobre el recubrimiento de un cable de energía	NO DETECTADA
22/05/2019	L3	Via de Palau Reial a Zona Universitària / PK 101+020	Muestra de polvo sobre el recubrimiento de una luminaria	NO DETECTADA
22/05/2019	L3	Via de Sants Estació a Plaça del centre / PK 103+400	Muestra de polvo sobre el recubrimiento de una luminaria fluorescente	NO DETECTADA
22/05/2019	L3	Via de Espanya a Poble sec / PK 104+820	Muestra de polvo sobre un soporte	NO DETECTADA
22/05/2019	L3	Via de Catalunya a Liceu / PK 107+940	Muestra de polvo sobre el recubrimiento de una caja de protección	NO DETECTADA

22/05/2019	L3	Via de Diagonal a Fontana / PK 109+560	Muestra de polvo sobre el recubrimiento de una caja de protección	NO DETECTADA
22/05/2019	L3	Via de Lesseps a Valldarxa / PK 110+900	Muestra de polvo sobre el recubrimiento de una caja de protección	NO DETECTADA
22/05/2019	L3	Via de Montbau a Mundet / PK 113+980	Muestra de polvo sobre el recubrimiento de un cable de energía	NO DETECTADA
16/05/2019	L4	Via de la Pau a Besòs / PK 100+560	Muestra de polvo sobre el recubrimiento de un cable de energía	NO DETECTADA
16/05/2019	L4	Via de Besòs Mar a El Maresme/Fòrum / PK 101+820	Muestra de polvo	NO DETECTADA
16/05/2019	L4	Via de Poblenou a Llacuna / PK 103+780	Muestra de polvo sobre el recubrimiento de una caja de protección	NO DETECTADA
16/05/2019	L4	Via de Ciutadella/Villa Olímpica a Barceloneta / PK 106+280	Muestra de polvo sobre el recubrimiento de una caja de protección	NO DETECTADA
15/05/2019	L4	Via de Passeig de Gràcia a Urquinaona / PK 108+820	Muestra de polvo sobre el recubrimiento de una caja de protección	NO DETECTADA

15/05/2019	L4	Via de Verdguer a Joanic / PK 110+440	Muestra de polvo sobre el recubrimiento de una caja de protección	NO DETECTADA
29/05/2019	L4	Via de Guinardó/Hospital de Sant Pau a Maragall / PK 110+780	Muestra de polvo sobre el recubrimiento de una caja de protección	NO DETECTADA
17/05/2019	L4	Via de Trinitat Nova a via Júlia / PK 116+720	Muestra de polvo sobre el recubrimiento de un Armario de luminaria	NO DETECTADA
22/05/2019	L4	Via de Besòs Mar a La Pau / PK 101+600	Muestra de polvo sobre el recubrimiento de una caja de protección	NO DETECTADA
09/05/2019	L5	Via de Sant Ildefons a Gavarrà / PK 101+680	Muestra de polvo sobre un soporte	NO DETECTADA
09/05/2019	L5	Via de Can Vidalet a Pubilla Cases / PK 103+440	Muestra de polvo sobre el recubrimiento de una caja de protección	NO DETECTADA
09/05/2019	L5	Via de Plaça de Sants a Badal / PK 107+020	Muestra de polvo sobre el recubrimiento de un cable de energía	NO DETECTADA

09/05/2019	L5	Via de Sants Estació a Entença / PK 107+320	Muestra de polvo sobre un soporte	NO DETECTADA
09/05/2019	L5	Via de Diagonal a Verdguer / PK 109+560	Muestra de polvo sobre el recubrimiento de un cable de energía	NO DETECTADA
17/05/2019	L5	Via de Sagrada Família a Sant Pau/Dos de Maig / PK 111+160	Muestra de polvo sobre un tubo	NO DETECTADA
17/05/2019	L5	Via de Congrés a Maragall / PK 114+120	Muestra de polvo sobre el recubrimiento de una caja de protección	NO DETECTADA
29/05/2019	L5	Via de Virrei Amat a Vilapicina / PK 115+140	Muestra de polvo	NO DETECTADA
