<b>DIRECCIÓ DE LA UNITAT</b>	<b>UNITAT MANTENIMENT VIAS I LÍNIES DE TRACCIÓ</b>
<b>NOTA DE SERVEI Nº</b>	<b>UMViLT/01/21</b>
<b>DIRIGIDA A:</b>	<b>Personal del taller de manteniment de maquinària</b>

## INFORMACIÓ SOBRE MATERIALS MCA

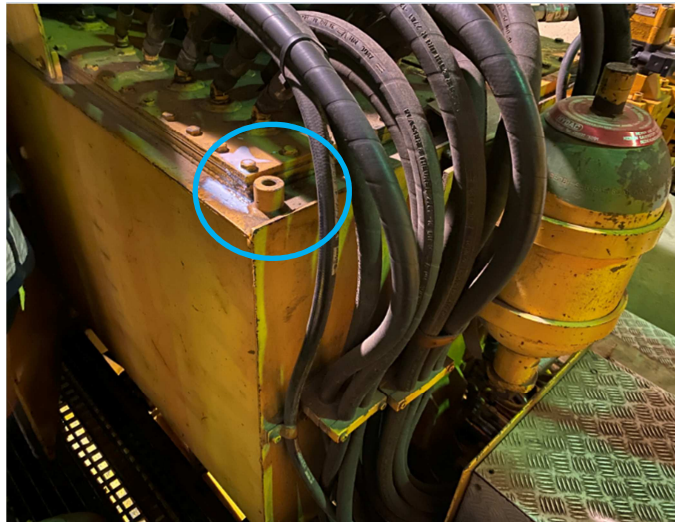
A la màquina Reperfiladora – Esmeriladora de la marca Plasser & Theurer model SBM111, després del procés d'identificació i caracterització segons el Procediment P880, s'ha trobat evidències de materials MCA, a les següents parts:

- Junta del dipòsit d'oli.

Com a mesura de precaució, a partir d'avui es prohibeix realitzar cap actuació de manteniment sobre aquest element, per tant:

- Es suspenen els possibles treballs correctius on sigui necessari muntar i desmuntar la junta del dipòsit d'oli.
- No es poden realitzar treballs de neteja o bufat de la tapa on es troba muntada aquesta junta.
- No es té constància de l'existència de recanvis. En el cas que se'n trobessin, els calaixos o llocs d'emmagatzematge, s'han de precintar fins que aquests hagin estat retirats per una empresa autoritzada en el tractament d'aquest tipus de residu.
