Transports Metropolitans
de Barcelona

FITXA INFORMATIVA: Amiant a l'entorn de FMB

V3 Revisió 09/01/2019

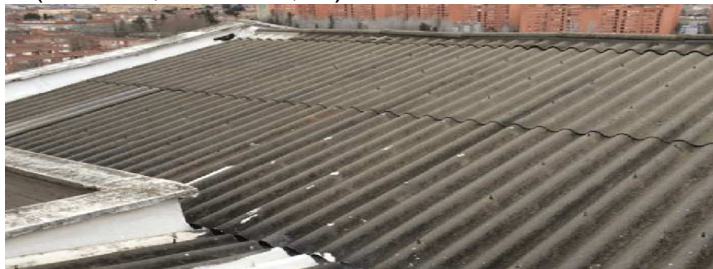
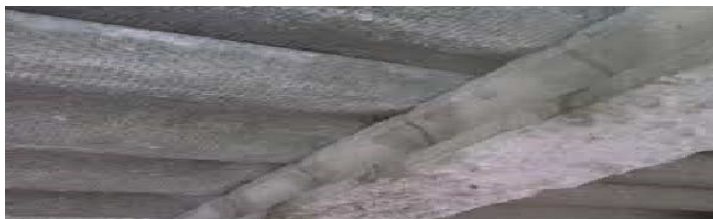
PLAQUES DE COBERTA EDIFICIS /DEPENDÈNCIES /ESTACIONS

TMB informa que ha detectat materials amb contingut d'amiant (MCA) en alguns materials de FIBROCIMENT:

Les plaques de fibrociment **NO** es consideraran en cap moment:

- Zona transitable per la seva part superior.
- Suport per cap tipus de nova instal·lació (contra incendis, clima, ...).
- Suport per elements auxiliars de treball (escales, andamis, ...)

Els elements que disposin de MCA, es senyalitzaran segons la normativa de Prevenció de Riscos Laborals.

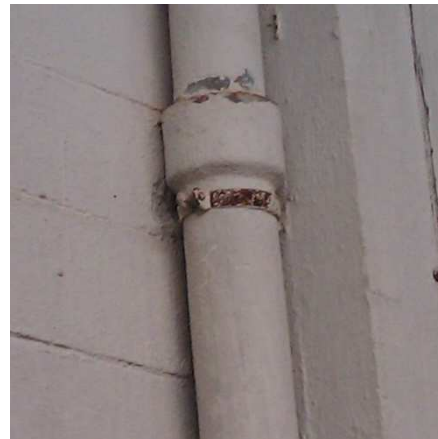
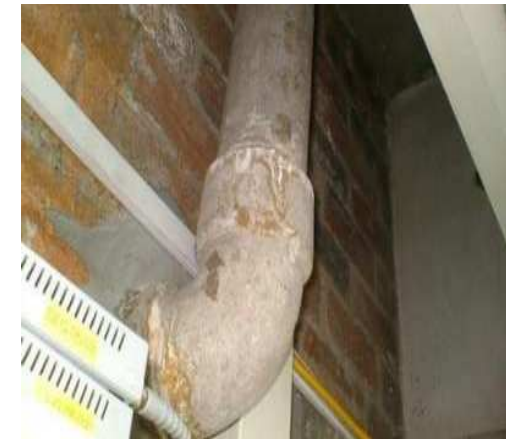
CANONADES DE FIBROCIMENT

Aquestes canonades **NO** podran ser objecte de:

- Reparacions que no es programin com a treballs en MCA RD 396/2006
- Suport de mitjans auxiliars (andamis, escales, ...)
- Suport de noves instal·lacions (videovigilància, contra incendis, ...)

Es prohibeix efectuar qualsevol activitat que suposi una acció mecànica de equips o eines sobre els elements que tenen tinguin MCA (Material Contingut Amiant).

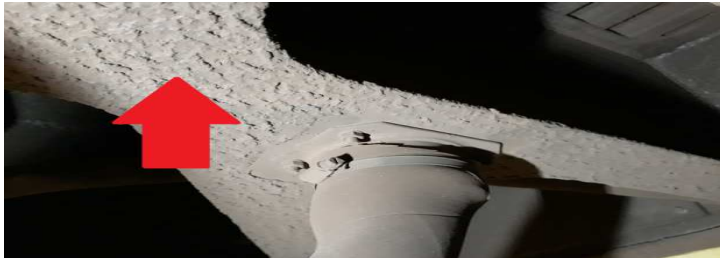
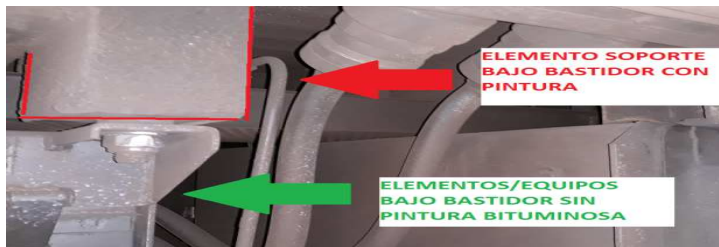
BASTIDOR DE TREN:

TMB informa que ha trobat contingut d'amiant en la composició de la pintura bituminosa antisonora d'alguns cotxes dels trens S3000 i S4000 (Porta de Cotxeres disposa del llistat actualitzat). La pintura es troba a les següents ubicacions:

La pintura es troba recobrint tot el bastidor en la zona inferior dels trens:

Els equips adjunts al cotxe, sota bastidor, no disposen de cobertura amb pintura bituminosa amb amiant. Els elements MCA estaran senyalitzats.

Es prohibeix efectuar qualsevol activitat que suposi una acció mecànica de equips o eines sobre els elements que tenen pintura identificada/senyalitzada com a MCA (Material Contingut Amiant).

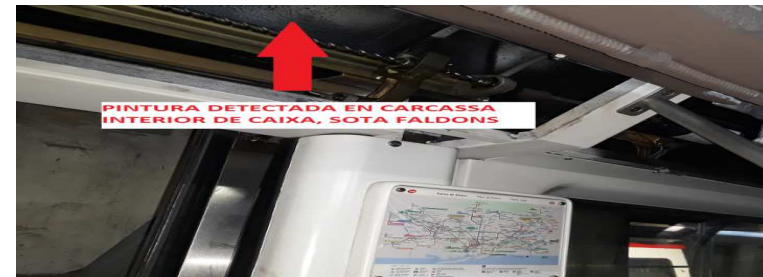
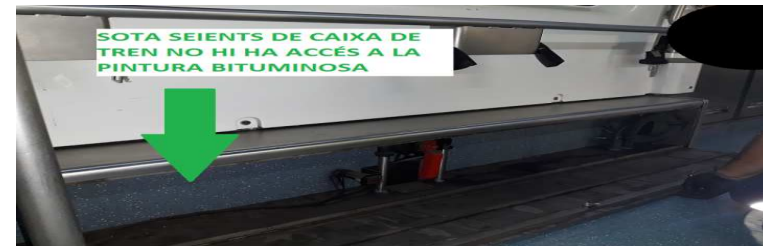
INTERIOR CAIXA TREN:

La pintura es troba en la carcassa interior de la caixa de tren. No és accessible a passatge.

L'accés a la pintura és a través de l'alçament de faldons, en la part posterior estructural vista sota faldons en carcassa de caixa (color negre).

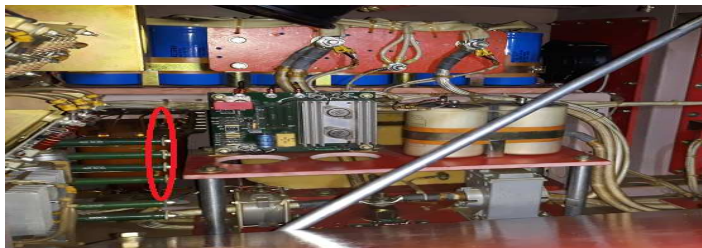
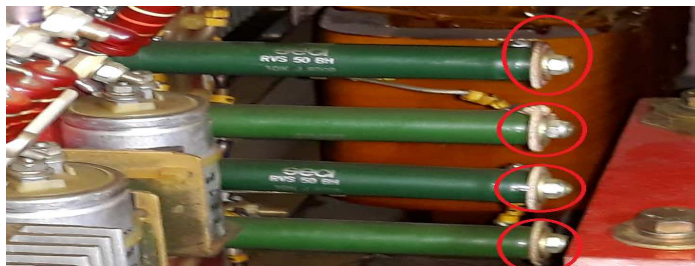
MATERIALS MCA EN INTERIOR D'EQUIPS

TMB informa que ha detectat materials amb contingut d'amiant (MCA's) en alguns elements a l'interior de cofres de trens, armaris i altres equips i instal·lacions:

- Prohibició obertura cofre de l'equip i/o manipulació de l'element MCA, sense compliment Pla de Treball RD 396/2006.

Els elements que disposin de MCA, es senyalitzaran segons la normativa de Prevenció de Riscos Laborals.

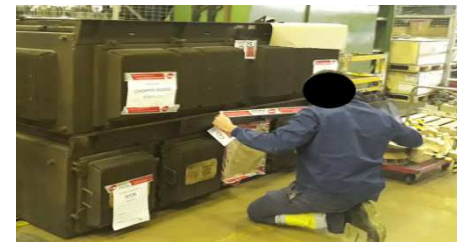
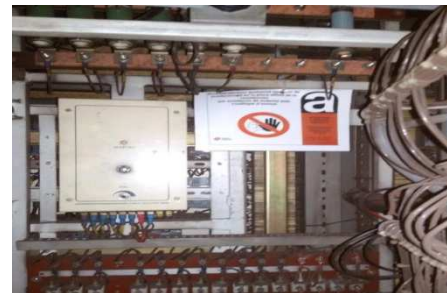
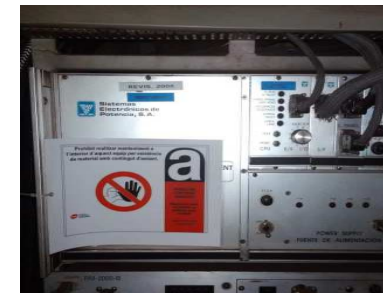
SENYALITZACIÓ D'EQUIPS

Els cofres, armaris, instal·lacions fixes, etc. on existeixin MCA's, quedaran senyalitzats i se'n restringirà l'accés per treballs de manteniment, quedant prohibida la seva obertura en alguns casos, i en cap cas la manipulació del propi element MCA.

Quedant restringits els treballs a empreses que els efectuin en base a un Pla de Treball segons RD 396/2006.

Es prohibeix efectuar qualsevol activitat en l'element MCA i, les que ho indiqui la senyalització, en l'interior de cofre, armari, ... fins que els elements MCA hagin estat substituïts

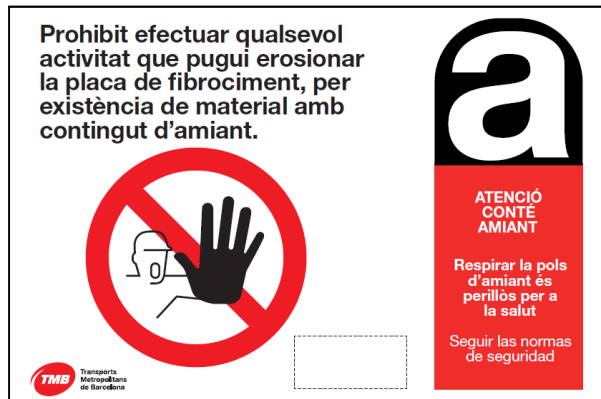
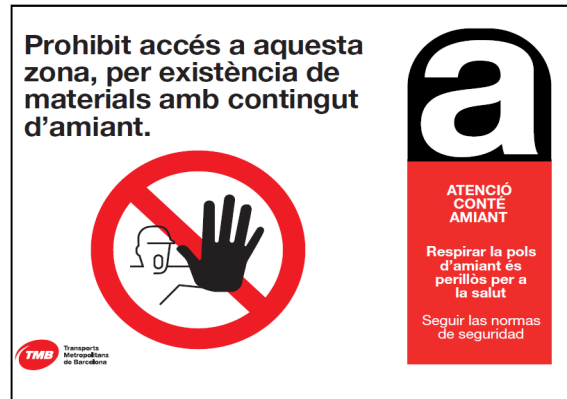
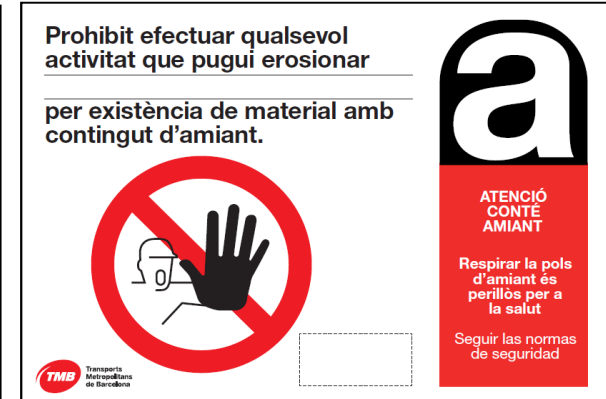
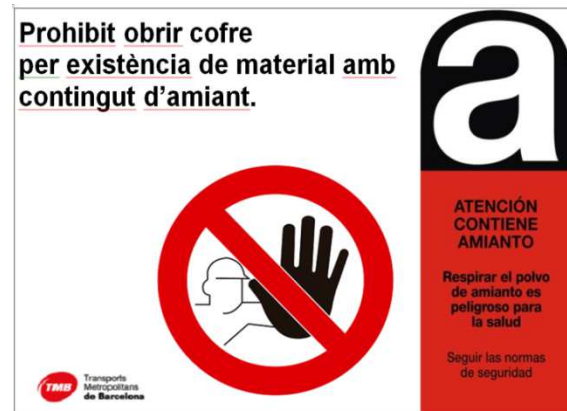
Senyalització MCA

Es senyalitzen tots els equips i instal·lacions identificats com a MCA, indicant la presència de amiant i les normes de seguretat a seguir. En cas necessari la senyalització també indicarà les restriccions d'accés, obertura d'armaris o cofres, prohibicions, etc.
