<b>DIRECCIÓ DE LA UNITAT</b>	<b>Senyalització, Telecontrol i Comunicacions Xarxa Convencional</b>
<b>NOTA DE SERVEI Nº</b>	<b>STCXC/06/19</b>
<b>DIRIGIDA A:</b>	<b>Tot el personal de les unitats de Manteniment STC XC, STC CCM i Projectes Senyalització</b>

**INFORMACIÓ SOBRE: MATERIALS MCA**

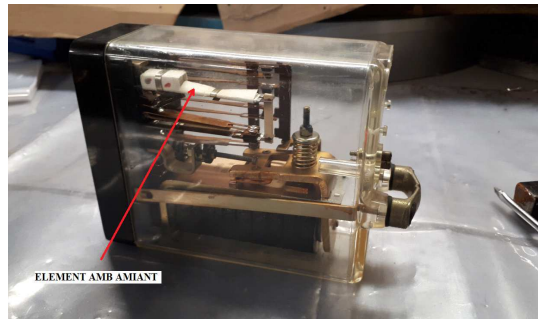
FAE\_20003

A Taller STC Boixeres, després del procés d'identificació i caracterització segons el Procediment P880, s'ha trobat evidències de materials MCA a les següents parts:

Paper aïllant tèrmic que es troba dins dels "Diferímetres" temporitzadors de 30 a 120 segons, model Q.J.1 Dimetronic utilitzats als enclavaments de cablejat lliure Dimetronic de Línia 2 (Paral·lel, Passeig de Gràcia i Sagrada Família).

Per tant es procedirà a la senyalització amb un adhesiu com el que es mostra a continuació de l'element i es seguiran les següents consignes:

1. En cap cas es podrà obrir la tapa deixant a descobert l'interior
2. En cas d'haver-se de substituir-se el conjunt es podrà fer sense cap tipus de protecció individual
3. L'element substituït s'haurà d'entregar al comandament de torn per a que faci la seva retirada com a element amb contingut d'amiant
