DIRECCIÓN :	Material Móvil de Metro
NOTA DE SERVICIO Nº	MM/15/19
DIRIGIDA A:	Todo el personal de Material Móvil de Metro
INFORMACIÓN SOBRE: MATERIALES MCA

Se informa de evidencias de materiales MCA en las SERIES 2000/3000/4000.

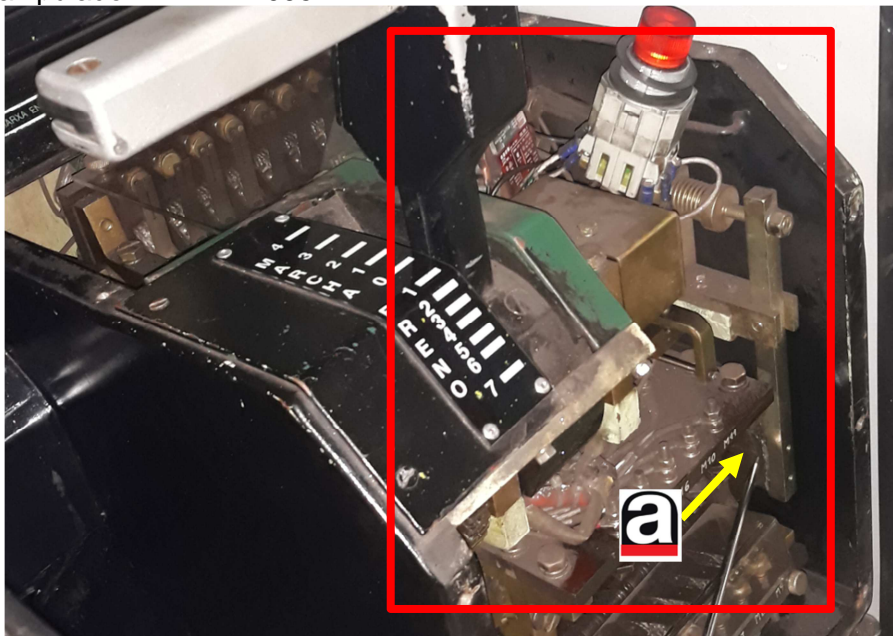
En el manipulador, después del proceso de identificación y caracterización según Directriz D080, se han encontrado evidencias de materiales MCA en:

- Ferodo Manipulador . FAE 12.095.

Imagen 1. Localización del ferodo del manipulador en el pupitre de mando.

Por tanto, se procederá a la señalización de la tapa del manipulador. No se podrá abrir hasta que no se cambie el ferodo por otro sin amianto.

Prohibida la apertura de la tapa del manipulador por existencia de material con contenido en amianto.

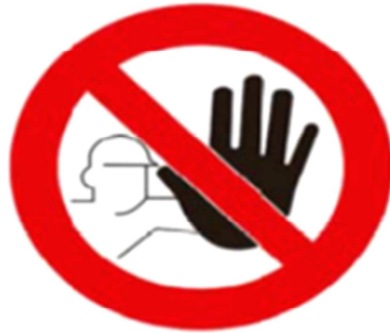
**ATENCIÓN
CONTIENE
AMIANTO**

**Respirar el polvo
de amianto es
peligroso para
la salud**

Seguir las normas
de seguridad
